2022年台風15号による静岡県中部巴川下流域の河川氾濫 — 現地調査と航空レーザー計測点群による分析 —

Flooding in the Lower Basin of the Tomoe River, Central Shizuoka Prefecture, Japan, caused by Typhoon 15 in 2022 based on field survey and terrain analysis using aerial LiDAR point cloud

Abstract Based on field surveys and terrain analysis using open data of aerial LiDAR point cloud (VIRTUAL SHIZUOKA), we analyzed the characteristics and causes of flooding in the lower basin of the Tomoe River caused by the heavy rains associated with Typhoon 15 in 2022. The water level of the main river was diverted into the Oya drainage channel and dropped once, but the level rose again and overflowed where the tributaries merged. The levee itself was not damaged or breached. Tributaries that had not undergone sufficient river improvement, and thus still had many meanders and shallow channels, flooded significantly, while tributaries that had undergone advanced river improvement also flooded due to increased water levels before joining the main river. Tributaries often overflowed in front of the insufficient cross-sectional area of the river channel where they passed under roads and railroads. Comparison of the flood depth distribution with

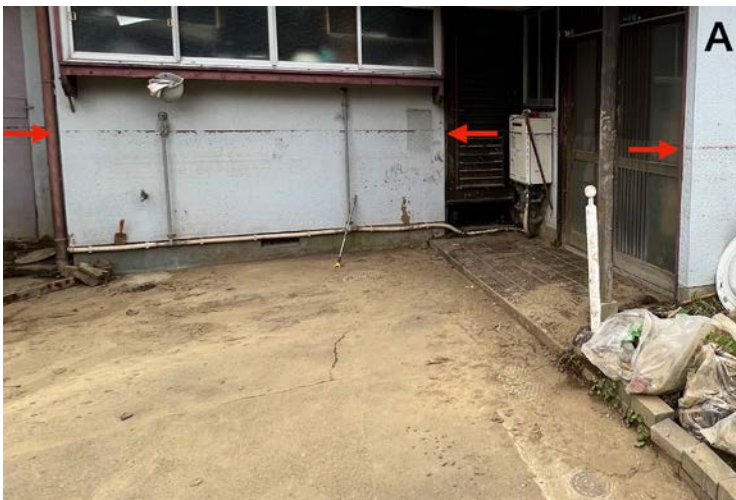
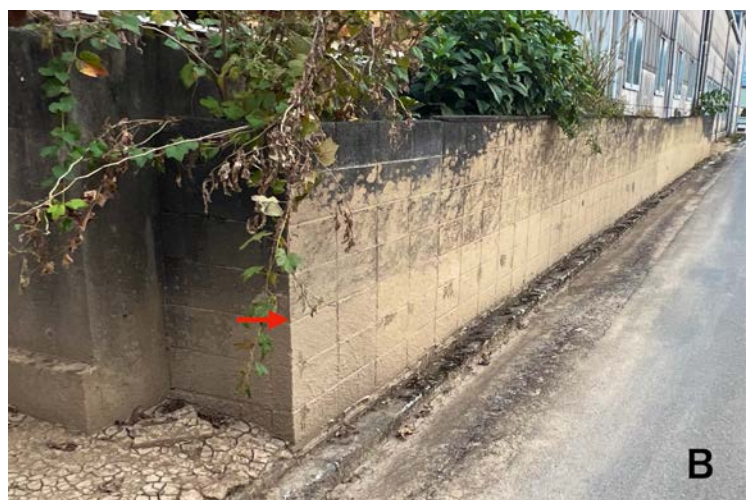
図3 最大浸水深(図中の赤矢印)の判別可能な例。A: 住宅の外壁表面の痕跡(清水区弥生町, 2022年10月5日撮影, 位置は図11A), B: ブロック塀表面の痕跡(清水区長崎, 2022年11月17日撮影, 位置は図14, 赤矢印より上の泥痕はしぶきと判断)。

発災直後の2022年9月24日から同年11月17日にかけて静岡市葵・駿河両区の東縁と清水区の被災地を徒歩で調査し、市街地の浸水痕、巴川本流と主要な支流の堤防および河岸の越流痕、ならびに河岸や丘陵地の斜面崩壊箇所を観察・記録した(図2)。浸水・越流痕は泥の付着によって判別が容易であり、草の倒れ方によって流向が判別できる箇所も多くあった。建物に付着した泥痕によって最大浸水深が判別できる箇所では、路面からの高さを記録した(図3ならびに後述の図23A)。ただし、調査効率を優先したため、測定にはメジャーを用いず足首・膝・腰・胸・首の高さなどの表現で記録し、それを後から数値に変換した。なお、現地調査が及ばなかった

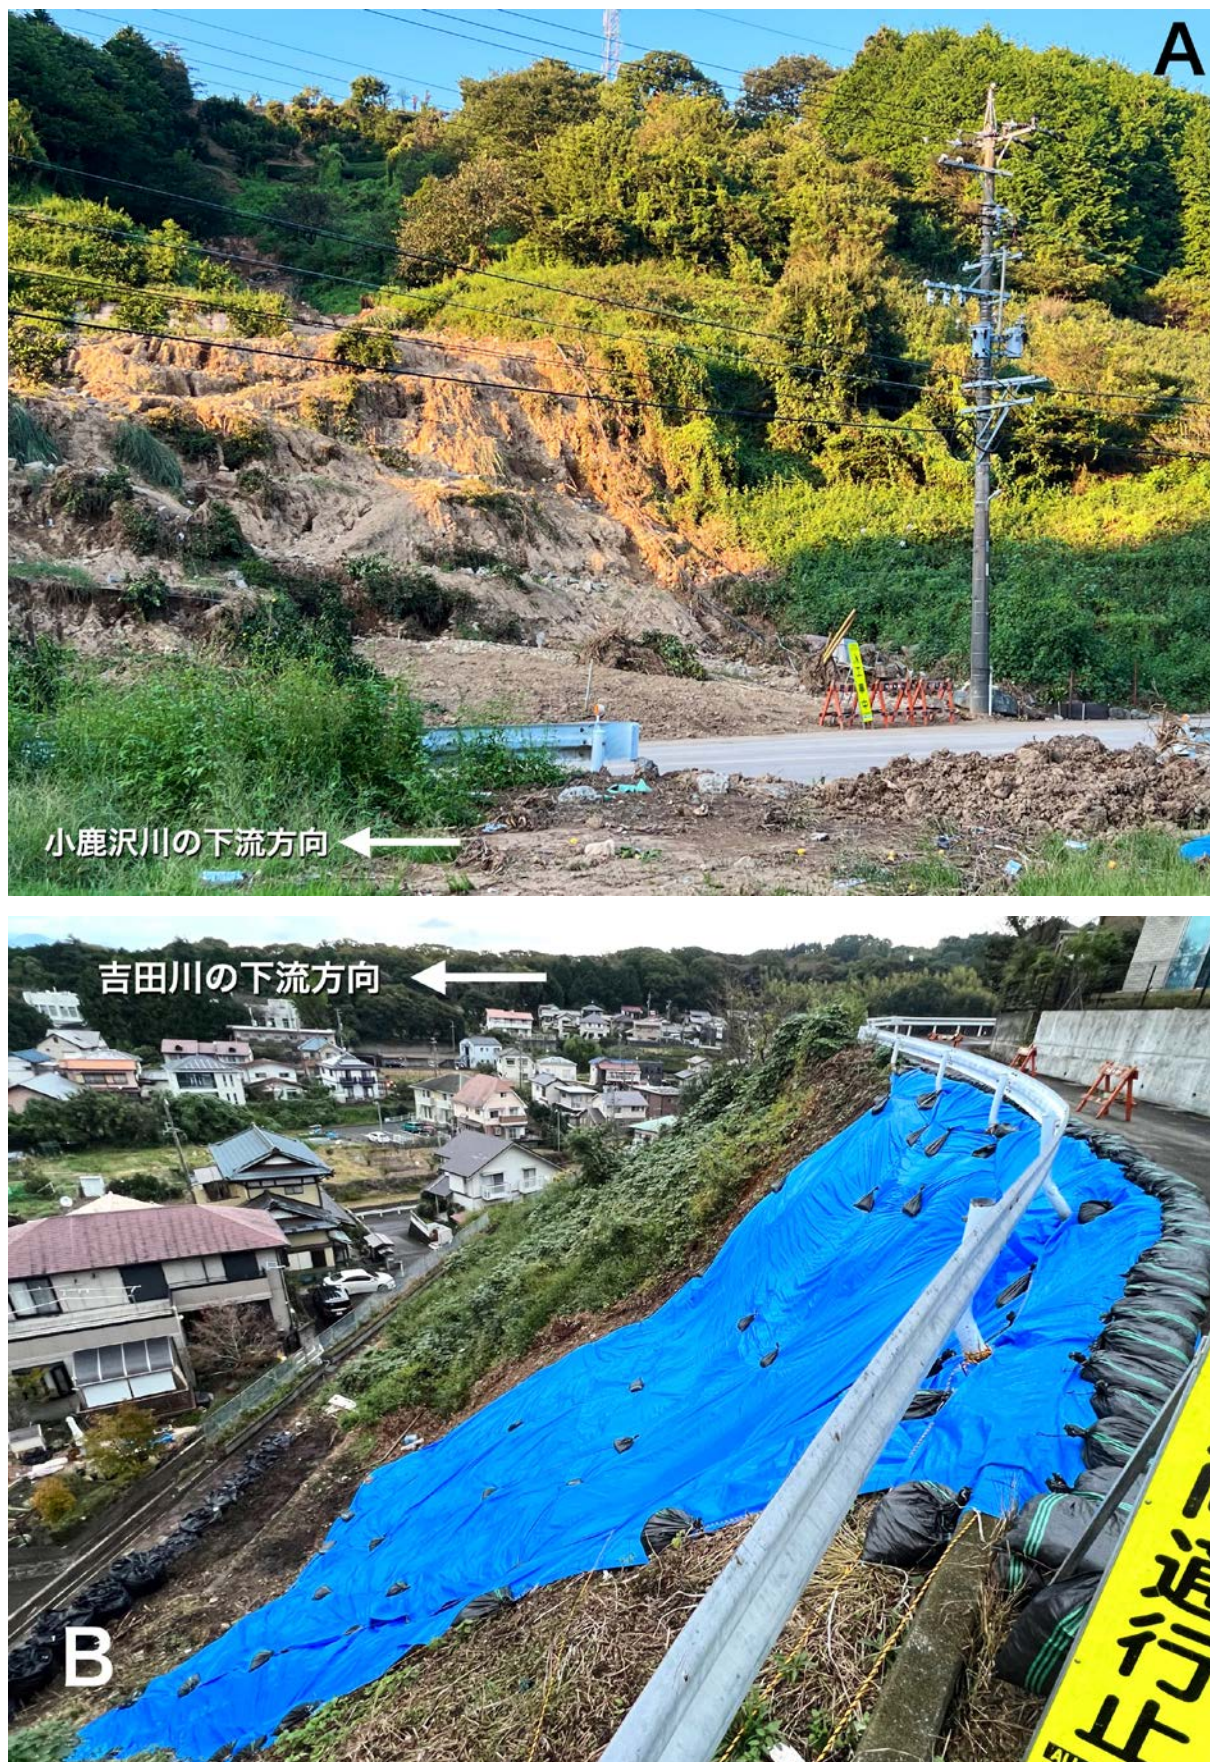
図7 調査地域における斜面崩壊の例。A：小鹿沢川流域（駿河区池田，2022年9月30日撮影，位置は図2），B：吉田川流域（駿河区谷田，2022年10月17日撮影，位置は図2と図13A）。

調査域を流れる巴川支流の源流部にあたる有度丘陵ならびに庵原山地(図2)には、それぞれ更新世と中新世後期の堆積岩類が分布している(杉山・下川, 1990など)。その山林や農地では、小規模とはいえ多数の斜面崩壊が生じ、市道や農道の一時的な通行止めを招いたものもある(図7A)。観察した限りにおいて、崩壊したのは上記の堆積岩類の淡褐色を呈する風化部である。これらの崩壊がもたらした土砂が、今回の氾濫によって浸水地区をおおった淡褐色泥の起源と考えられる。

なお、数は少ないが市街地の急斜面が崩壊した例(図7B)もある。吉田川・草薙川・谷津沢川では洗掘による河岸の崩壊や陥没(図8)、吉田川では多数の底固めブロックの流出も確認され(図9A)、元の位置から数百m下流に移動したとみられるものもあった(図9B)。

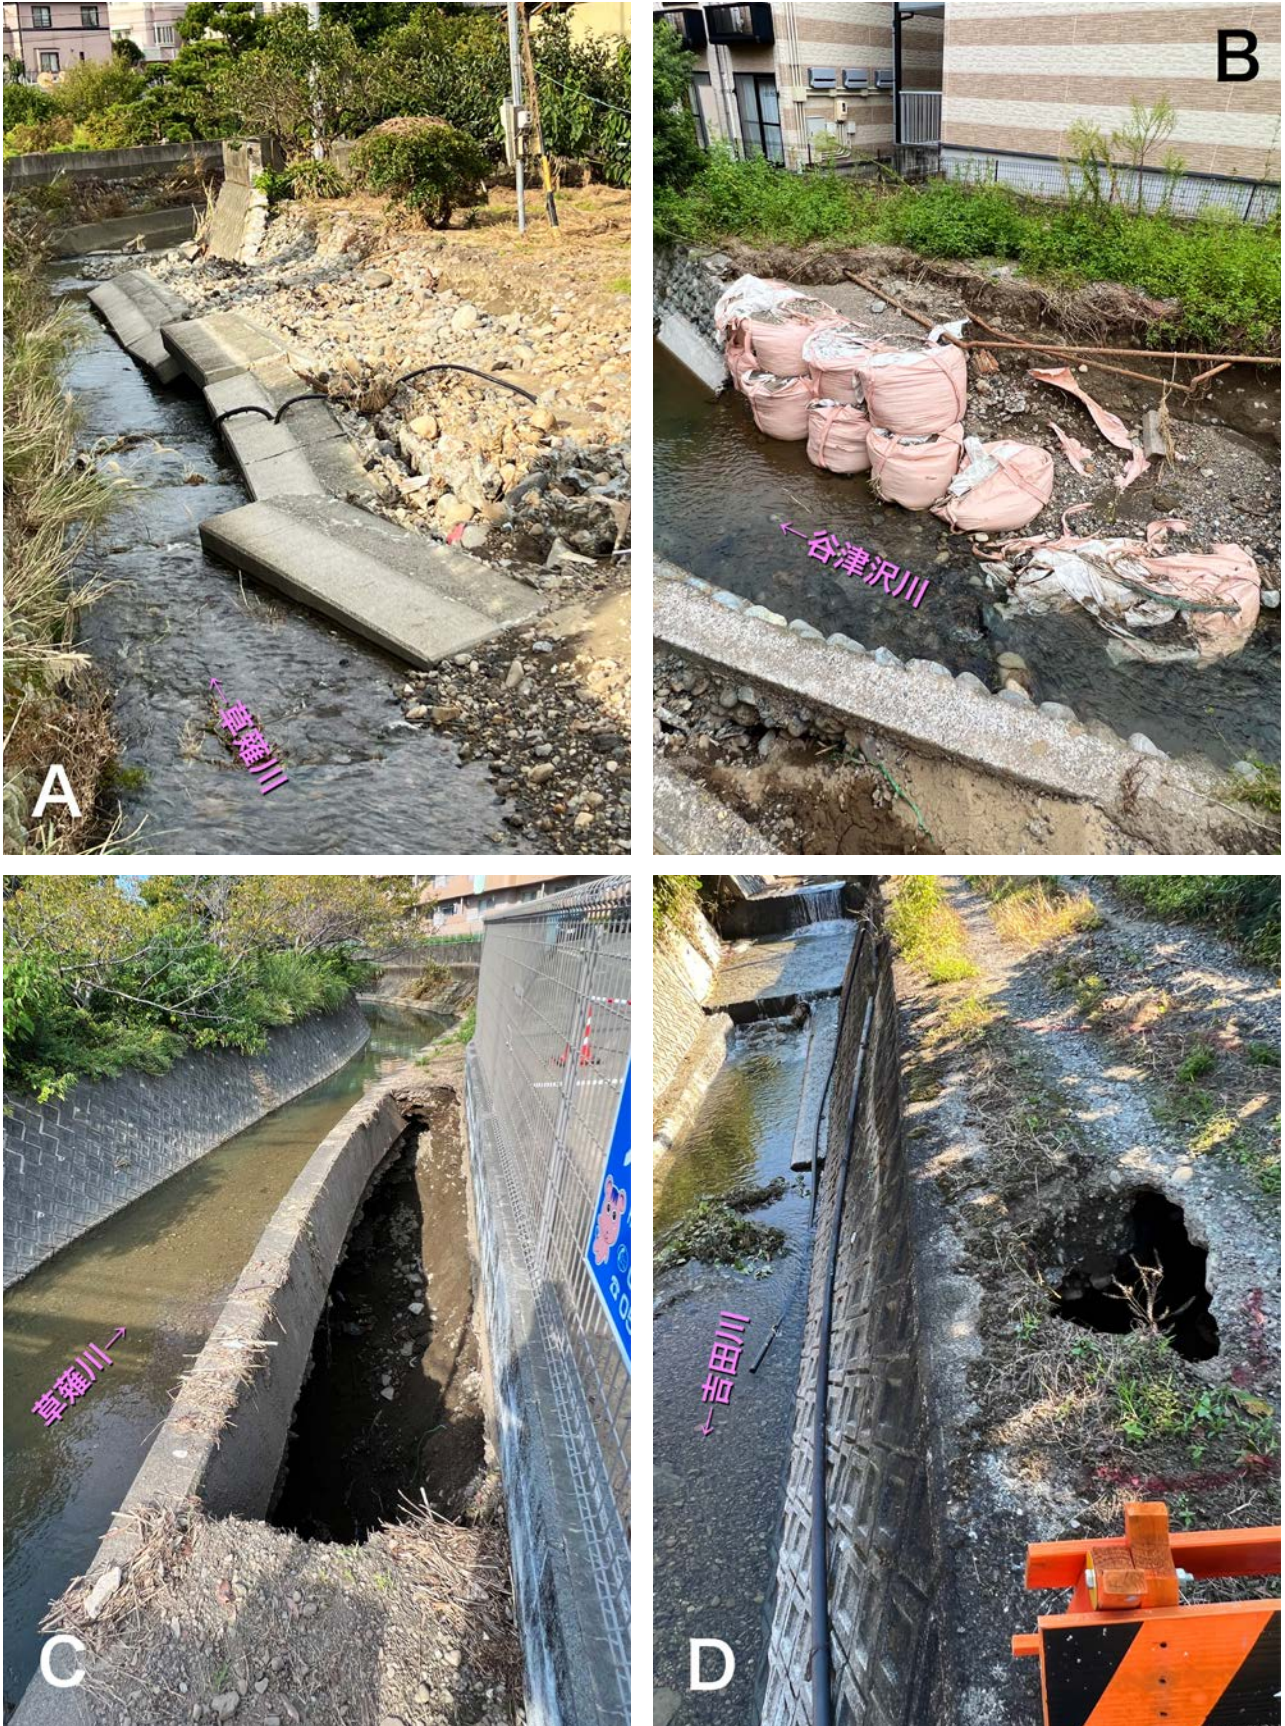
図8 巴川支流における被害の例（洗掘による河岸の崩壊，位置は図2，A～Cの位置は図13Aにも示す）．A：護岸の崩壊（草薙川，2022年9月27日撮影），B：護岸の崩壊（谷津沢川，2022年9月28日撮影），C：河岸の陥没（草薙川，2022年9月29日撮影），D：河岸の陥没（吉田川，2022年9月30日撮影）．

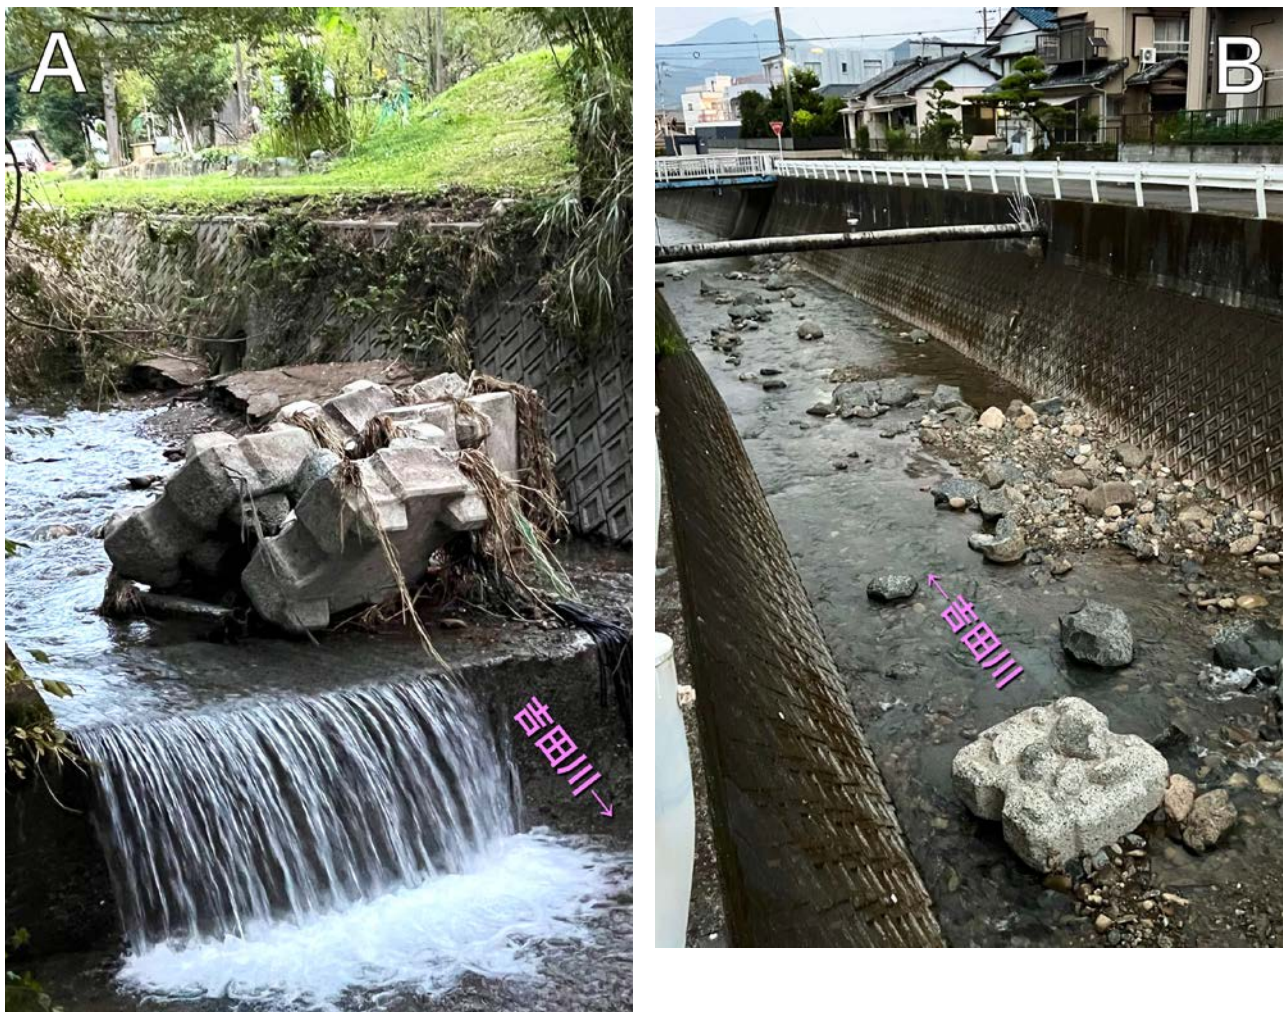
図9 巴川支流における被害の例(吉田川における底固めブロックの流出). A: 流出したブロックの例(2022年9月29日撮影, 位置は図2), B: 下流に流されて池田街道を越える地点に達したブロック(2022年9月29日撮影, 位置は図2と図13A).

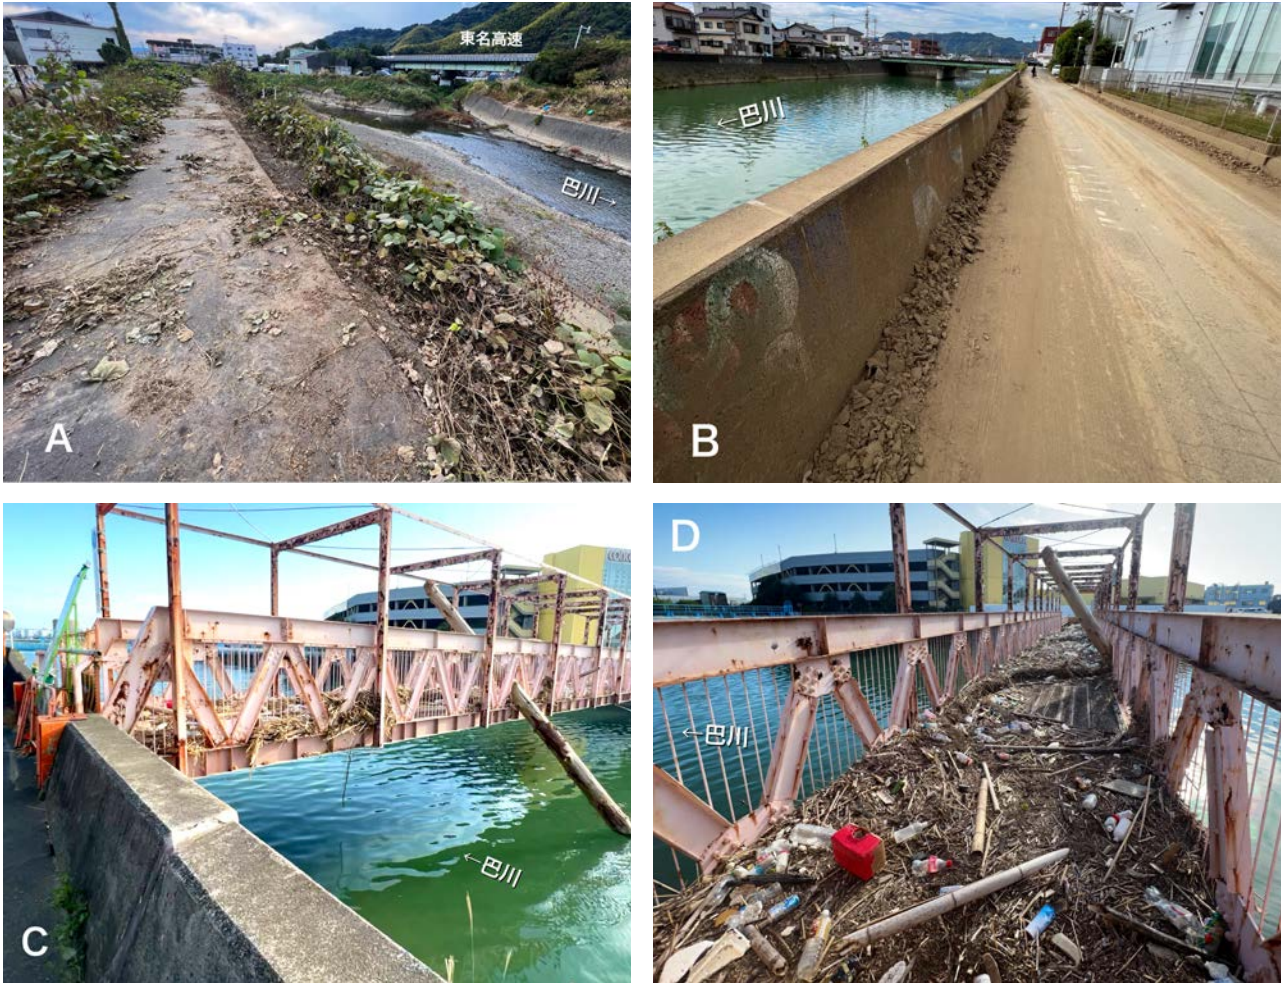
図10 巴川本流の越流箇所例。A：堤防上の泥痕や草の倒れ方から越流が確認できる例（清水区長崎，2022年11月17日撮影，位置は図14），B：堤防上や側道の泥痕から越流が確認できる例（清水区江尻台，2022年10月3日撮影，位置は図11A），C・D：歩道橋上の流水木や浮遊ゴミの堆積状況によって側道への越流が確認できる例（清水区江尻台，2022年11月4日撮影，位置は図11A）。この橋は老朽化によって2018年1月～2019年7月のどこかの時点で通行止めとされていたことがGoogleストリートビューによって確認できる。

今回の河川氾濫の様態は大きく分けて2つあり、巴川本流の堤防からの越流(図10)と、支流河川の堤防や河岸からの越流(後述)である。

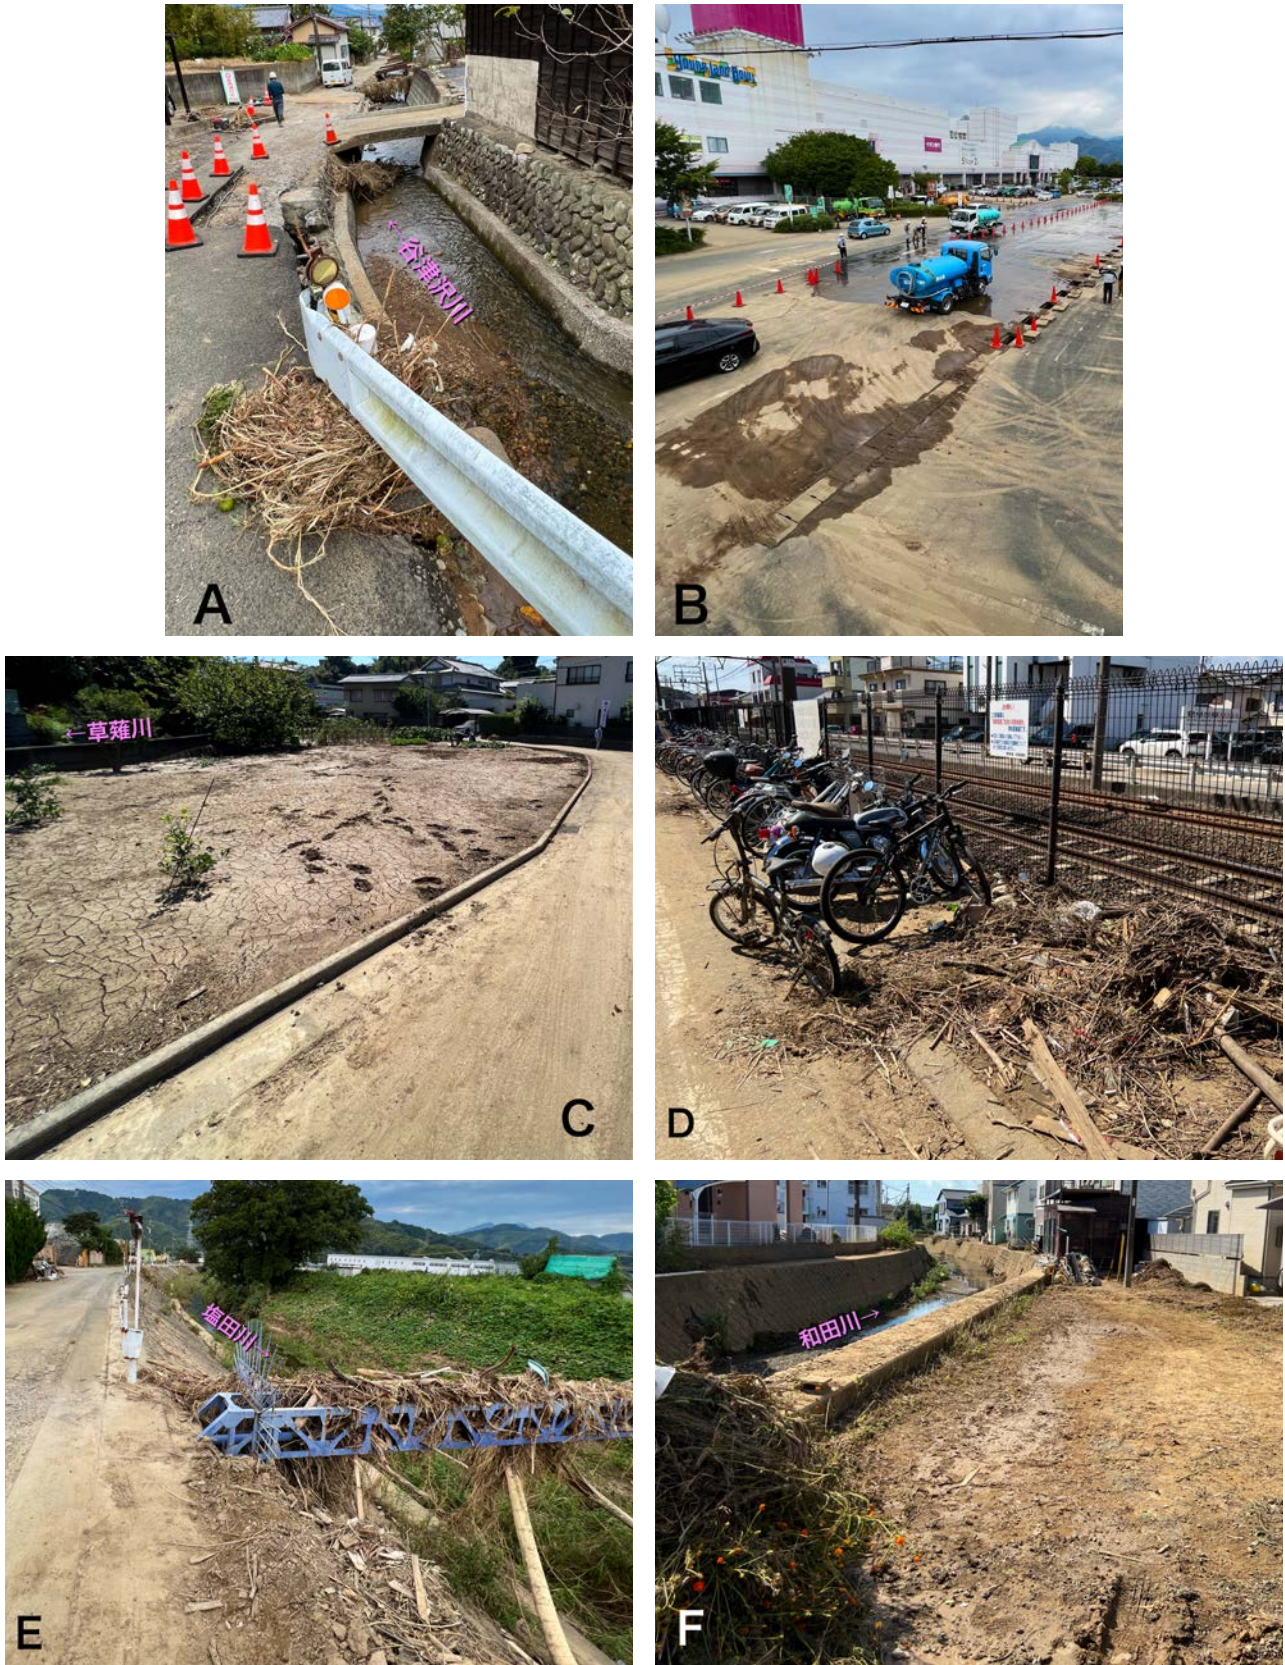
図16 巴川支流の浸水被害の例。A：谷津沢川の越流箇所（清水区馬走，2022年9月28日撮影，位置は図13A），B：谷津沢川の越流による浸水被害（清水区馬走，2022年9月28日撮影，位置は図13A），C：草薙川（写真左奥に堤防）の越流箇所（清水区草薙，2022年9月26日撮影，位置は図13A），D：草薙川の越流による静岡鉄道沿線の被害（清水区草薙，2022年9月26日撮影，位置は図13A），E：塩田川の越流箇所（清水区大内，2022年10月5日撮影，位置は図14A），F：和田川の越流箇所（清水区石川新町，2022年10月4日撮影，位置は図11A）。

河川改修が不十分なために蛇行や浅い河道が多数残っていた支流(谷津沢川, 草薙川, 大内観音沢など)の氾濫も著しかったことが, 越流点や浸水域の分布からわかる(図5, 13~15, 16A~D). 一方で, 河川改修が進んでいた支流(吉田川・四方沢川・塩田川・和田川・山原川・大沢川など)も, 巴川に合流する手前の勾配の緩くなった部分で水位を増して氾濫したように見える(図5, 11, 13, 14, 16E~F).

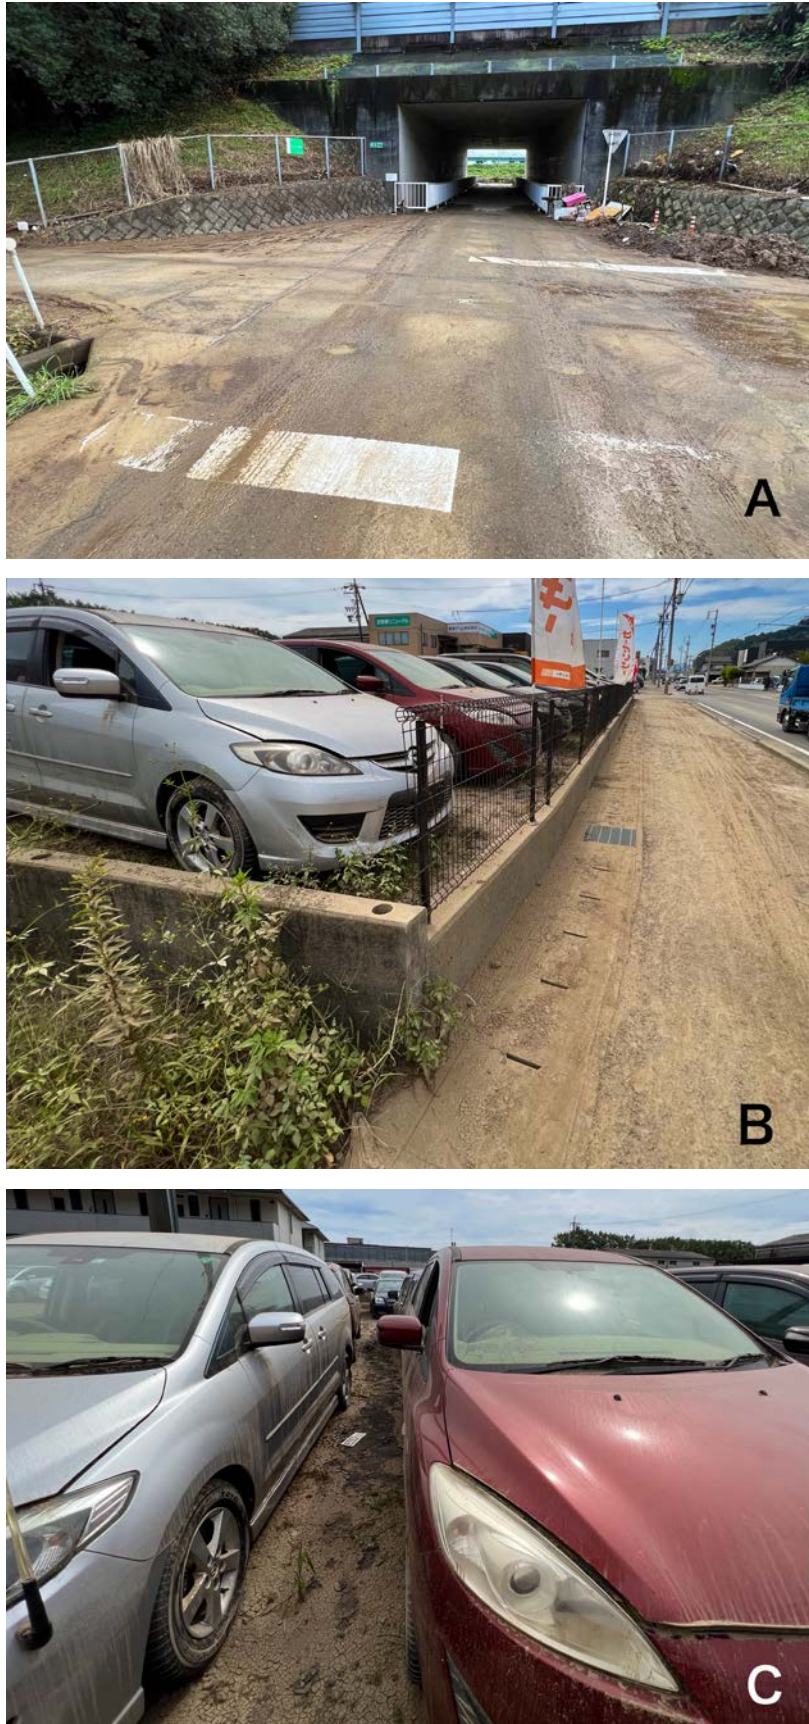
図17 庵原山地南縁の浸水被害の例（位置は図14）。A：東名高速盛土の手前で水位を増した例（清水区大内，2022年10月8日撮影）。トンネル手前の金網に引っかかる草から浸水深（2.2m）がわかる。B・C：北街道沿いの浸水被害（清水区鳥坂，2022年10月3日撮影）。展示された中古車は屋根やダッシュボード上に泥が付着し，完全に水没したことがわかる。

また, 支流全般として, 道路や鉄道の下を通過する河道の断面積が不十分な箇所の手前で氾濫が生じている(図17~22). 清水区大内付近では東名高速道路の高架盛土(図17A), 同区中吉田付近ではJR東海道線の盛土(図20A)が, それぞれ排水を妨げて浸水被害を拡大したとみられる. 両浸水地区はともに排水路の確保が十分でないように見受けられる. なお, JR東海道線手前の吉田川の越流箇所は静岡県(2023)に示されているが, 静岡

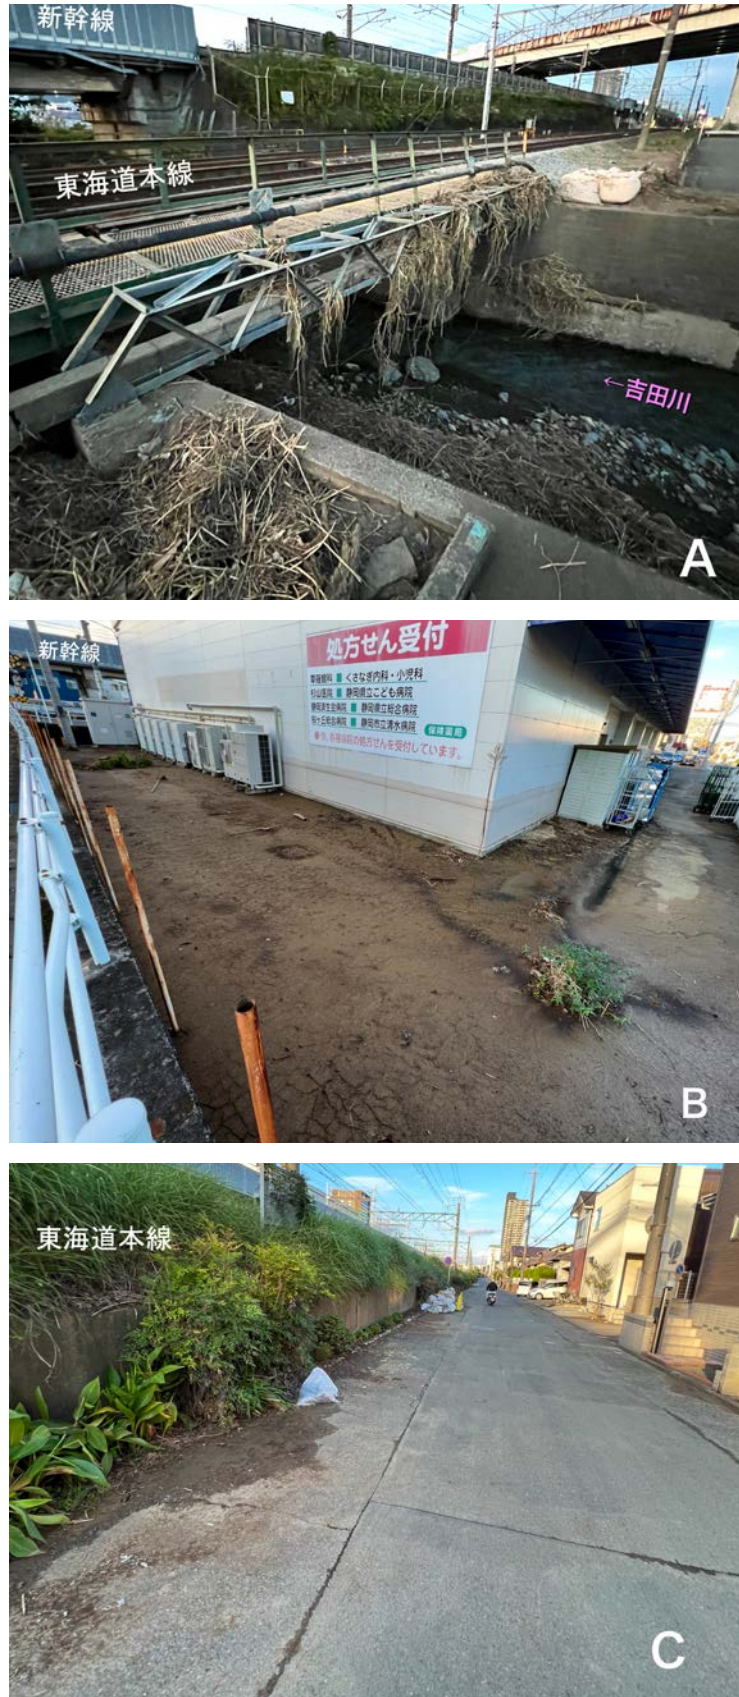
図20 有度丘陵北縁（吉田川）の浸水被害の例（位置は図18A, 19）。A：JR東海道本線の橋梁手前での吉田川の越流点（駿河区中吉田，2022年10月1日撮影）。橋梁下の河道断面積が不足したため越流とみられる。B：JR東海道本線の中吉田踏切わきの店舗の浸水被害（駿河区中吉田，2022年10月10日撮影）。A図の地点での越流が原因とみられる。C：東海道本線の盛土に沿った浸水被害（清水区中之郷，2022年10月10日撮影）。A図の地点での越流が達した低標高部にあたる。

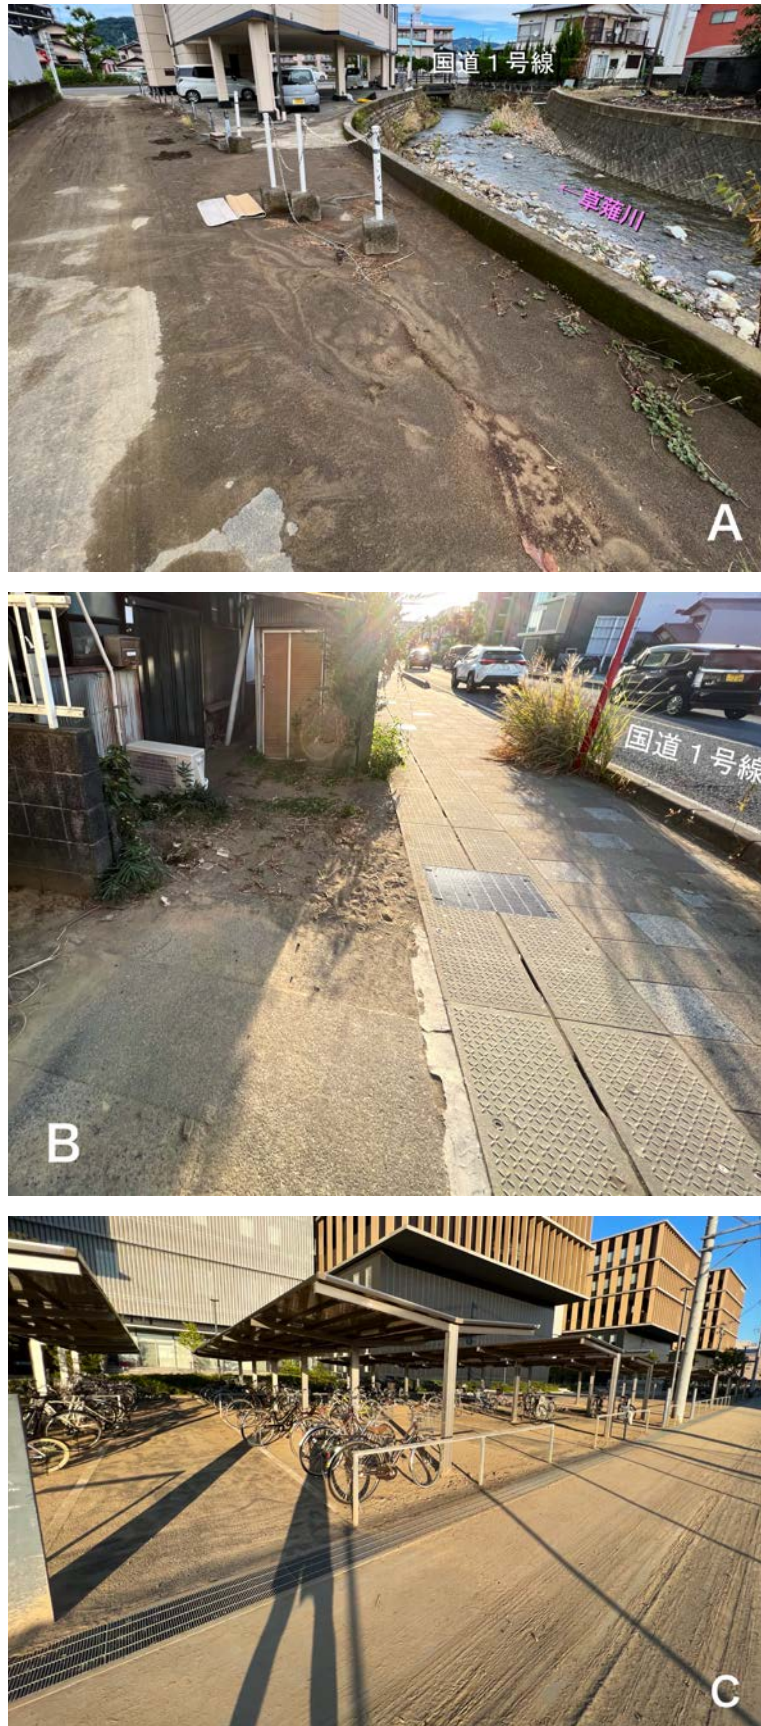
図21 有度丘陵北縁（草薙川）の浸水被害の例（位置は図18A, 22）。A：国道1号線の手前で草薙川が越流（清水区草薙北，2022年10月8日撮影），B：越流箇所東側の国道1号線沿いの被害（清水区楠新田，2022年11月5日撮影），C：越流箇所西側の国道1号線沿いの被害（常葉大学草薙キャンパス，2022年10月2日撮影）。

草薙川は国道1号線の橋が水路上の抵抗物となっており（図21A），扇状地がつくる天井川地形の両側の勾配に沿って国道1号線の路面上を東西に500mほど泥水が流れ（図18），沿線の建物に被害を与えた（図21B～C）。水系分析の結果，国道1号線に沿って両側に向けて発生する水の流れが裏付けられた（図22）。この部分の越流は静岡県（2023）に示されておらず，静岡市（2023）は狭い範囲の浸水域として示すが，国道1号線に沿って広がったことを描いていない。

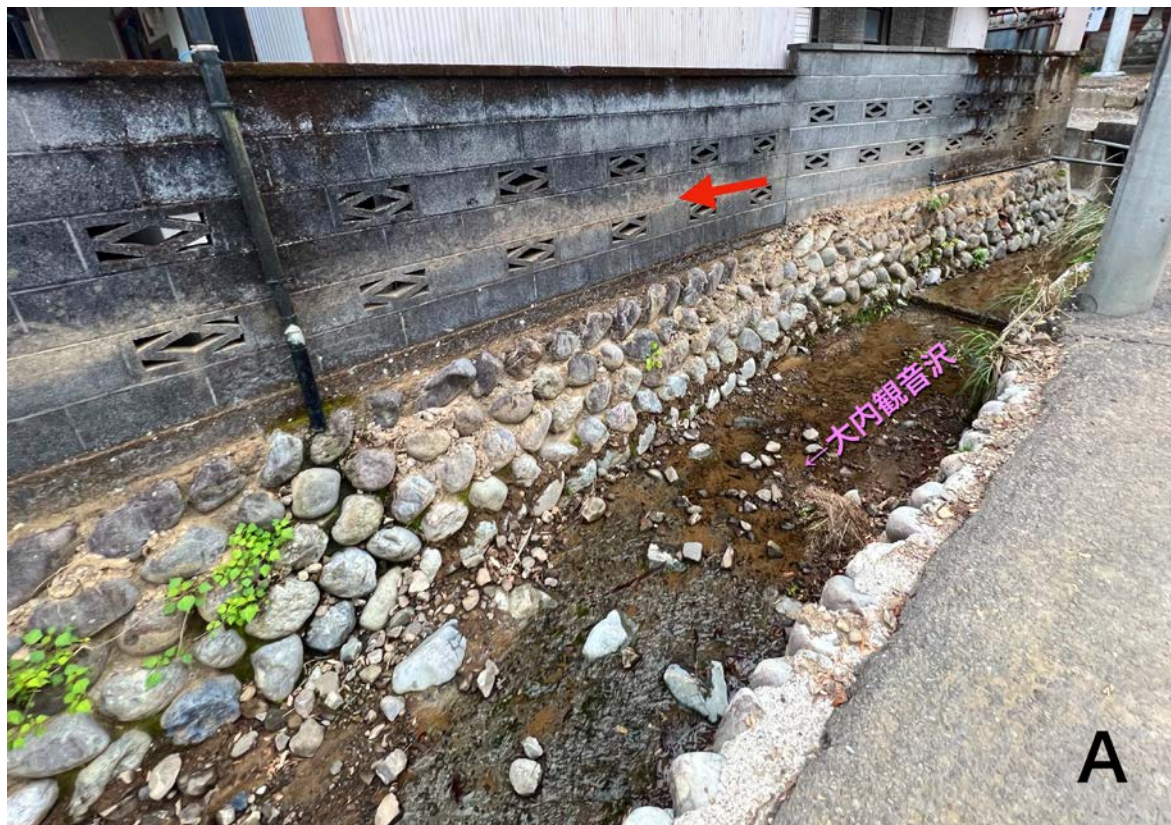
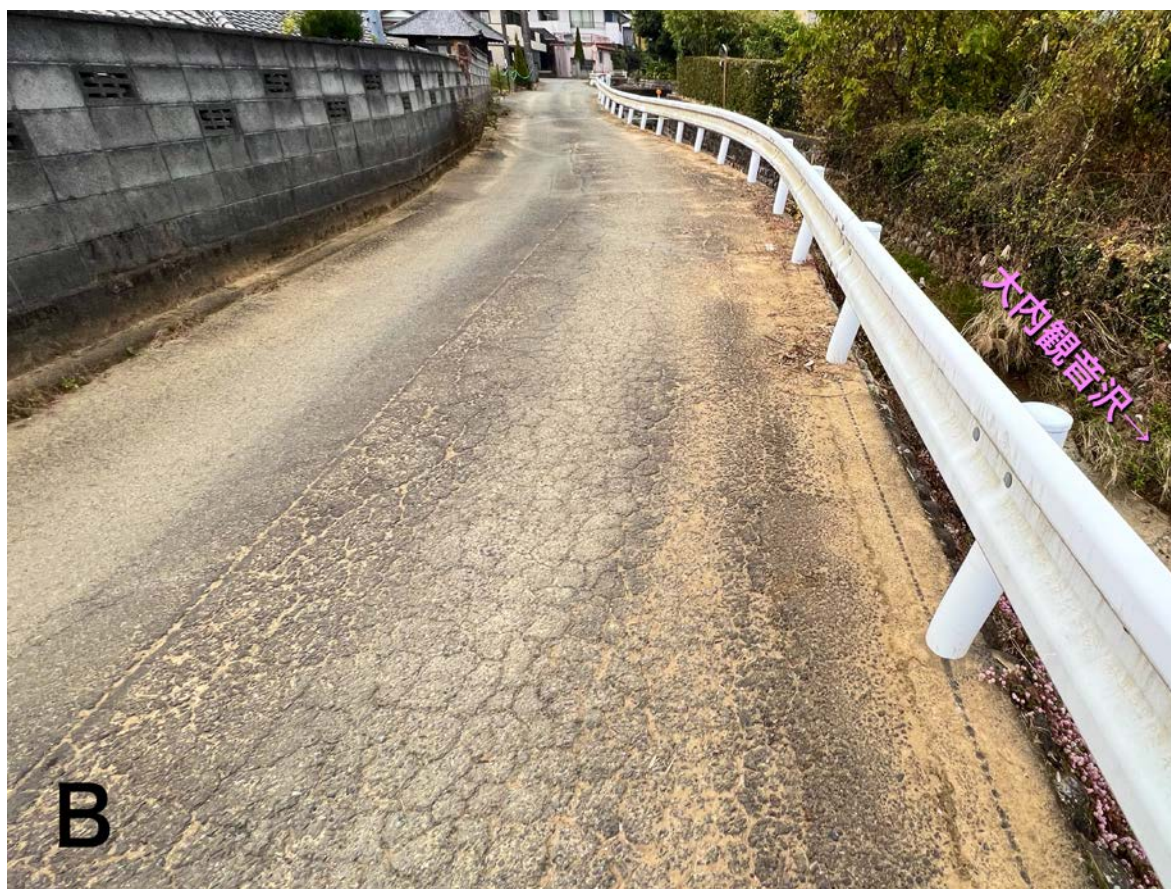
図23 大内観音沢沿いの被害の例（位置は図14A，2022年11月17日撮影）。A：扇状地の扇頂部付近を流れる大内観音沢沿いのブロック塀に残る泥痕（図の赤矢印）。河道わきの市道面（写真右下）よりも高く，越流したことがわかる。B：その下流に沿う市道。道路上の泥痕から全面的に越流したことがわかる。

大内観音沢や中ノ谷川の氾濫（図23）も扇状地がつくった天井川地形（図14B）が災いしたものとみられるが，静岡県（2023）や静岡市（2023）には十分描かれていない。小鹿沢川も東名高速道路下の河道の断面積が不十分なため，その手前で氾濫して隣接した高架下の市道トンネルを洪水が流れ，下流の市街地に被害を与えた（図24, 25）。この箇所の越流は静岡県（2023）に示されているが，静岡市（2023）には描かれていない。
